2018年9月 東京電力福島第一・第二原子力発電所見学記

Report on the visit to the TEPCO Fukushima Daiichi and Daini Nuclear Power Stations,
September 2018

中串 孝志

キーワード：福島第一原子力発電所、福島第二原子力発電所、廃炉、汚染水

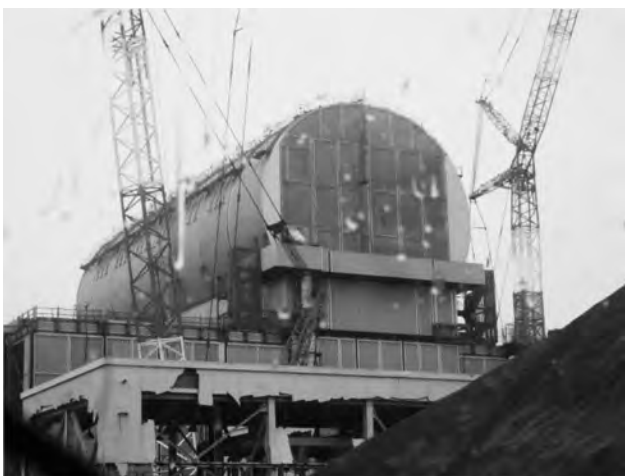
3 号機の建屋上部の瓦礫は全て撤去できており、最上部の燃料プールに残された使用済み燃料の取り出しに向けた作業が行われている。現在は遮蔽体（ふた）と燃料取り扱いクレーンが設置され 2018 年 3 月より試運転中とのことである（図 1）^v。4 号機は人が中に入って作業できたがこの 3 号機は高線量のため有人操作が不可能であり、全て遠隔操作になるため、試運転や各種安全点検等を通じた確認が重要となる。しかしトラブルが度々発生しており^{vi}、10 月取り出し開始の予定が延びているとのことである。遠隔操縦での燃料取り出しは重要な作業となるだけに、拙速を避け十分にテストを重ね慎重かつ着実に進めてもらいたい。

図 1 1F3 号機建屋上部に設置されたクレーンと遮蔽体。バス車内からの撮影のため、窓の雨滴が写り込んでいる（東電提供）。

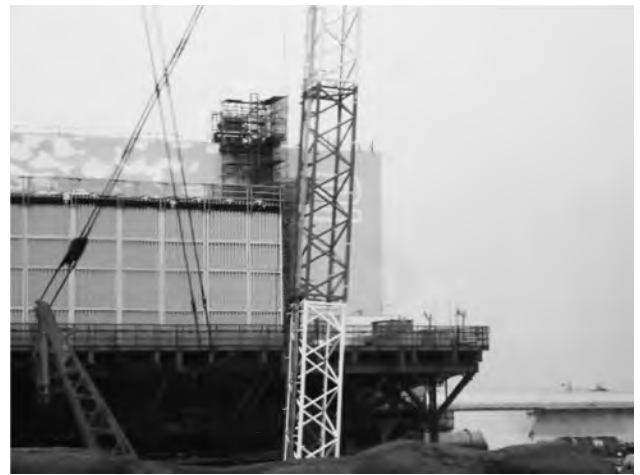
図 2 内部調査中の 1F2 号機。手前に張り出したステージ状の部分は作業中の現場（東電提供）。

り出し方法の検討のため、内部の調査を開始しているとのことである（内部にクレーン等があるが 7 年間全く使っていないのでおそらく使えない）。2 号機は吹き飛ばなかったため内部に放射性物質が多く残っており、空間線量率が高く、調査が難しい^{vii}。内部の放射性物質を漏らしてはいけないので適当に外壁に穴をあけるわけにもいかず、現在は下方からアプローチしており（図 2）、2023 年から実質的な作業を開始できるよう作業を進めているとのことである。

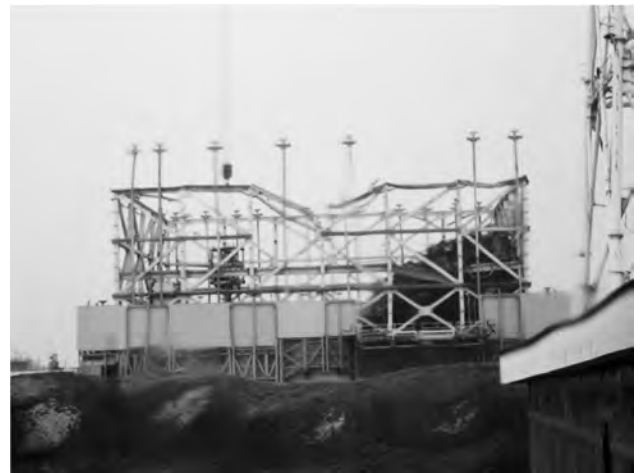
図 3 瓦礫撤去のフェイズに入ろうという 1F1 号機。放射性物質の飛散を抑えるためのスプリンクラーが設置されている。右から 3 つ目のスプリンクラーは作業の邪魔になるため取り外されている。なお図中の歪みはバス車窓についての雨滴によるもの（東電提供）。

1 号機では水素爆発で崩壊した上部の瓦礫の取り出しを始めている（図 3）。飛散防止のためパネルで囲んでいたが、瓦礫撤去のためにパネルを外したので現在はむき出しになっている。取り出し作業中に埃として放射性物質が飛散するのを防ぐためのスプリンクラーが 8 本設置されている。また取り出し作業中に瓦礫がプールに落ちないように注意が必要である。現在は冷却のため水をチョロチョロかけているが^{viii}、3 日間は水

14:46 ここからは1号機上部の中が見えている。作業の邪魔になるためスプリンクラーは8本のうち1本が取り除いてある。瓦礫の除去をどう行っていくか、3D画像の分析をしているそうだ（図3）。

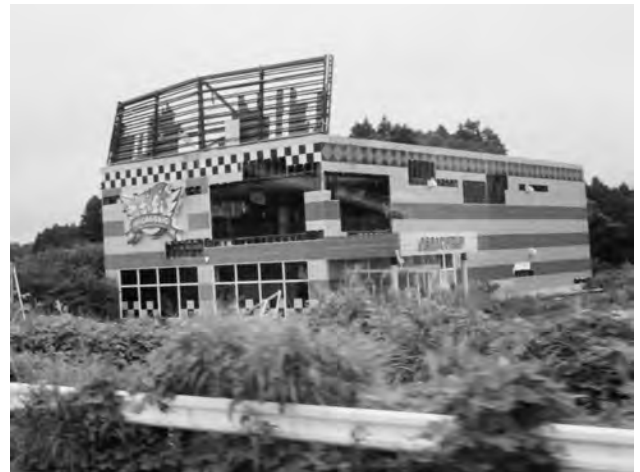
車窓から見える帰還困難地域は、地震で壊れた7年半前のままである…本当にそのままである（図4）。1年半前の見学でも目にしたが、遠い県外の筆者ですら何とも言えない気分になるのだから、地元の方々の思いは想像するに余りある。筆者にはとても「被災地に寄り添う」などとは言えない。道路には1.849 $\mu\text{Sv/h}$ の電光掲示があった。

図4 R6沿いの帰宅困難地域に7年半前のまま残されている建物の一つ（東電提供）。

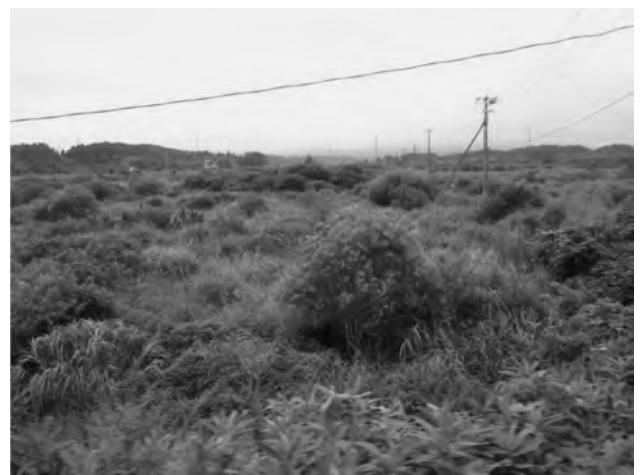
大熊町は帰還困難地域も多く、現在も帰還者はほとんどいない。避難指示の解除の目安は20mSv/yrとのことである^{xi}。大熊町の熊地区の住宅が並ぶエリアに入る。かつては水田が広がっていた地域とのことだが、現在は低木や雑草で覆われた荒野になっている。ここまできてしまうと元に戻すのは難しいとのことである（図5）。自然は人が抗わない限り、人

図5 元是水田だったのか何なのか全くわからなくなってしまった荒地。ここまできてしまうと復元不能だという（東電提供）。

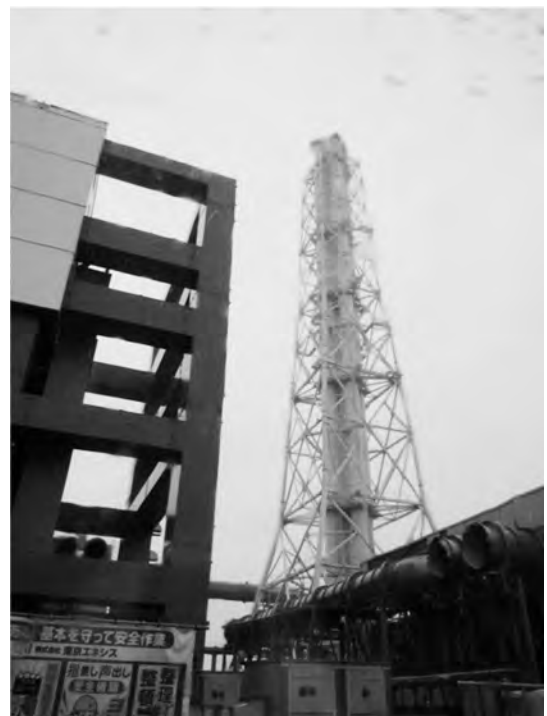
15:01 4号機前に停車して解説を聞く。4号機の燃料取り出し用カバーは、それ自体を建設する時の作業員の被ばくを防ぐため、遮蔽物でもあるカバー内部からのみボルトを締める「ワンサイドボルト工法」で作られたそうである（図6）。

図6 使用済み核燃料を取り出した後の1F4号機につけられたクレーンおよびカバーの設備の一部と排気筒。このカバー設備は4号機建屋に力がかからないよう、建屋には接触しないように建造されている（東電提供）。

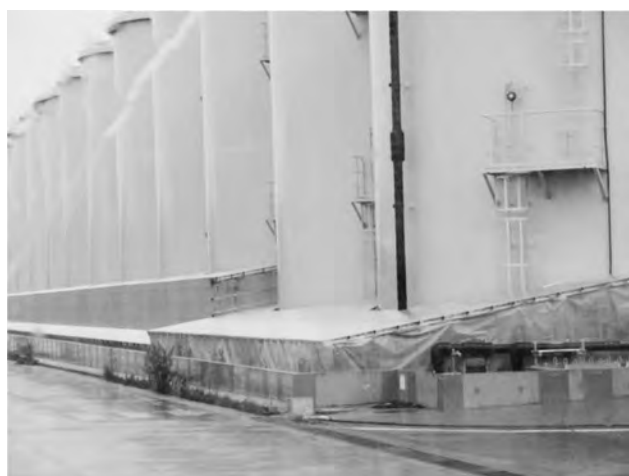
15:27 タンクエリアは、雨水を（汚染させないままの）雨水としてそのまま流すため、タンクの間や敷地の端を埋めるように「屋根」ないし「庇」や「雨樋」が作られている（図7）。

図7 余計な汚染に遭わずにそのまま流れていけるよう、タンク設置エリアの地面に雨滴が落ちないように屋根や庇、雨樋などが設置されている（東電提供）。

ALPS 等での浄化処理では、トリチウム以外の放射性物質は（無視できるレベルまで）取り除くことができる。逆に言うと現在実用化されている浄化処理ではトリチウムだけは除去することができないため、このトリチウムだけが残った処理済水が際限なく 1F 構内に果てしなく並ぶタンクに溜まり続けざるを得ないのが現状である（図 7）。例えば 2018 年 7 月 15 日のトリチウム水の処分方法を絞り込む政府の小委員会による視察の際に、山本一良委員長（名古屋学芸大学副学長）は「原発全体のリスクは全て下がっているのにタンクのリスクだけが上がっている」「早く何とかしないと全体の作業に支障が出てくる」と懸念を示した通り〔福島民報、2017〕、何らかの形で 1F 外に放出しなければ廃炉作業全体に支障をきたすことは明らかである。ここで問題視されているトリチウムは天然にも存在し、放射線のエネルギーも低く、さらに世界中の運用中の原発でトリチウムは定常的に生成するため（希釈した上で）普段から海洋放出されていて、問題にもなっていない。このような事情を理解している者の間では、「処理済水の行方」問題の現実的な解として海洋放出を推す声が高まっている（と、筆者は見ている）。

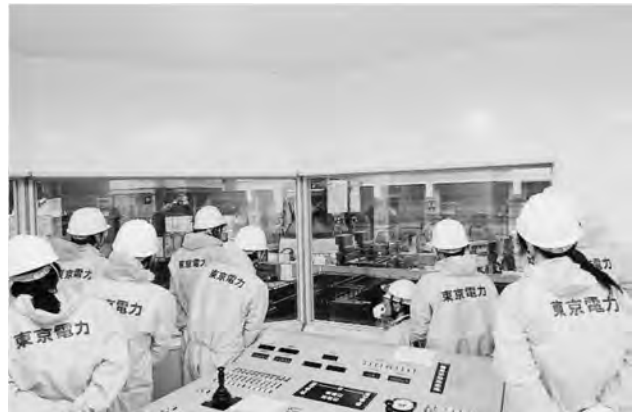
エレベーターで6階に上がり、燃料プールを見渡せる燃料取替機室に入った（図8）。燃料プールの様子は映像では見たことがあるが、実物はやはり大きい（広い）。「（1Fでは）このフロアの屋根が丸ごと吹き飛んだのか」「この広さのプールに未だに置き去りの燃料棒がまだまだあるのか」等、やはり実物のスケール感を実際に行かなくてはわからないものである。この部屋では実物同様のものをういた燃料棒の解説等が行われ、最後に記念の集合写真撮影もあった。

図8 2F4号機6階燃料取替機室での見学の様子。窓から燃料プールのフロアが一望できる（東電提供）。

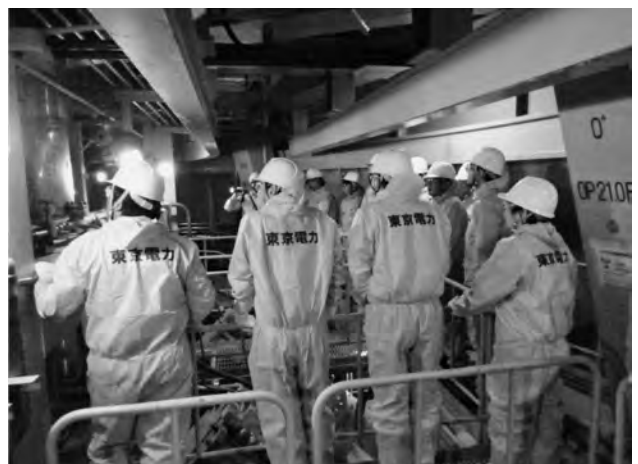
6階を出てエレベーターで2階に降り、格納容器内に入る。格納容器内を移動しながら各所で解説を受ける（図9）。格納容器内は立体迷路のように入り組んでいる。事故最初期の除熱機能喪失中の2Fで、压力容器との間のこの空間で何

図9 2F4号機格納容器内、主蒸気隔離弁周辺。立体迷路のように入り組んでいる。事故当時、この空間には圧力制御が効かなくなった蒸気が充満していた（東電提供）。

が起こったのか——1・2・4号機では炉心を注水で冷却するもそれによって蒸気が発生し、これを格納容器側へ逃がすもサプレッションチェンバー（圧力抑制室）の水温が100℃を超え、蒸気と熱を逃がす先が無くなり、格納容器の圧力は上昇し、各号機では蒸気を格納容器外に抜く「バント」の準備を進めていたという——を、目の当たりにしたような気になってくる。一応は事前に聞いていたし、一つ一つの原理は平易な物理に基づいていて理解していたような気になっていたが、実物を見て初めて、例えば「バントとは何か」「サプレッションチェンバーがどのように働くか」等が理解できたと思う。

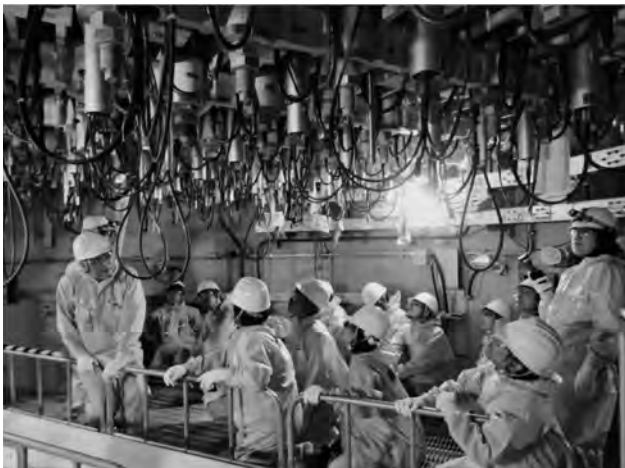
格納容器内めぐりの最後に、いよいよ「ペDESTル」に入る。ここは压力容器——核燃料棒を並べて核分裂連鎖反応を起こさせ、その熱でお湯を沸かす原子力発電の心臓部——の真下である。10人ほど入っても余裕がある空間だが、これは2Fの格納容器が釣り鐘型の「マークII」タイプで、かつ（1Fに比べ）压力容器の直径が大きいからで、（事故前の）1Fの「マークI（格納容器がフラスコ型）」のペDESTルでは狭くて

この人数が一度に入るのは不可能だそうである。頭上には圧力容器の内部の燃料棒を一本ずつ状態監視・コントロールするための棒状のものが数多く「お釜」（圧力容器）の底から生えている（図 10）。1F では、その熱で筆者の頭上の「お釜」の底を融かしておち抜いた、融け落ちた核燃料の塊「デブリ」が、筆者の足元のグレーチングをも融かし、その下に今も落ちて残っている。格納容器内にロボットを入れて撮影された、あの場所である。2F では 7 年半前までは実際にまさに目の前のこの「お釜」で発電が行われていたので、周囲の設備の物質自体が、核燃料からの放射線（特に中性子線）により変化して放射性物質となっている[※]ため、また「お釜」の中にあった水に溶けて運ばれる放射性物質が配管内に少し残っているため、未だにこのペDESTAL内は空間線量率はやや高い。この研究会ではかなりの専門的知識を有したメンバーも少なくないが、ここでも具体的に突っ込んだ質疑がなされていた。なお、ここでも最後に記念写真撮影をして頂けた。

図 10 ペDESTAL内部。この上が圧力容器である（東電提供）。
